## Die Menindee Lakes laufen endlich wieder voll

Historische Überschwemmungen in New South Wales bringen zum ersten Mal seit fünf Jahren Wasser in diese australischen Seen.

Neues Satellitenbild bei NASA Earth Observatory (20. Mai 2021)

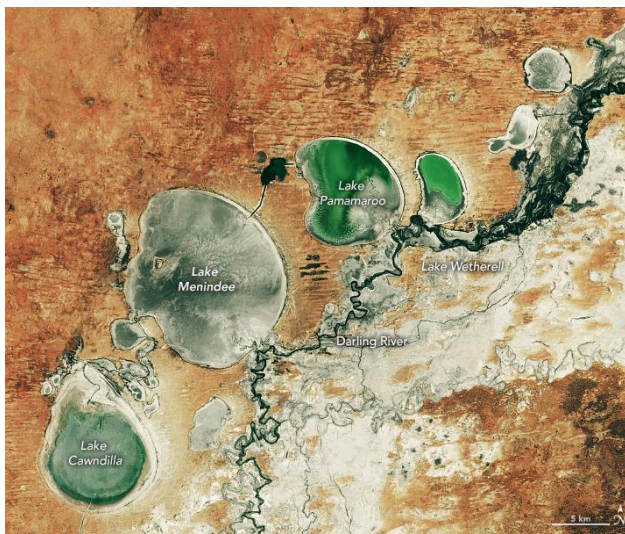
[Download hres](#), Aufnahme: 2. Februar 2019

[Download hres](#), Aufnahme: 14. Mai 2021

Die Bilder oben zeigen die Seenkette der Menindee Lakes im Südsommer am 2. Februar 2019 (links) und im Südherbst am 14. Mai 2021 (rechts), wie sie vom Instrument **Operational Land Imager (OLI<sup>1</sup>)** auf dem Satelliten **Landsat 8<sup>2</sup>** beobachtet wurden. Die grüne Farbe in den Seen im Sommer stammt wahrscheinlich von Algen oder Vegetation, während die milchig-graue Farbe im Mai wahrscheinlich auf Schwebstoffe zurückzuführen ist, die durch das Wiederauffüllen der Becken aufgewirbelt wurden.

Die Wasserverwaltung öffnete im April 2021 zum ersten Mal seit 2016 die Fluttore zwischen Lake Pamamaroo und Menindee. Der Cawndilla-See füllt sich zum ersten Mal **seit 2017** mit Wasser. Laut **WaterNSW** waren die Menindee Lakes am 19. Mai 2021 zu 49,9 Prozent ausgelastet.
